# “Auditoria energética para sector restaurantero: Tacos Rigo Mérida”

Ingeniería En Energía y Petróleo

**UNIVERSIDAD  
MODELO**

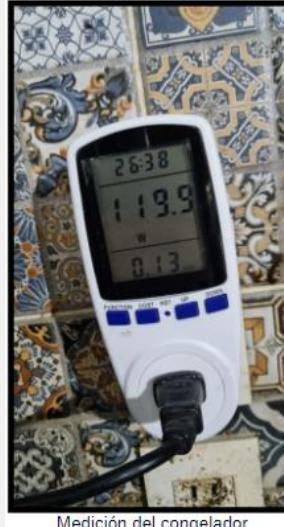
Medición del congelador

- Toma corrientes: 25 toma corriente medidos con 3 en malas condiciones
- Verificación de los equipos eléctricos: La medición de los equipos eléctricos mostró que están en buenas condiciones eléctricas, sin embargo, si les hace falta mantenimiento sobre todo en la limpieza y retiro de grasa

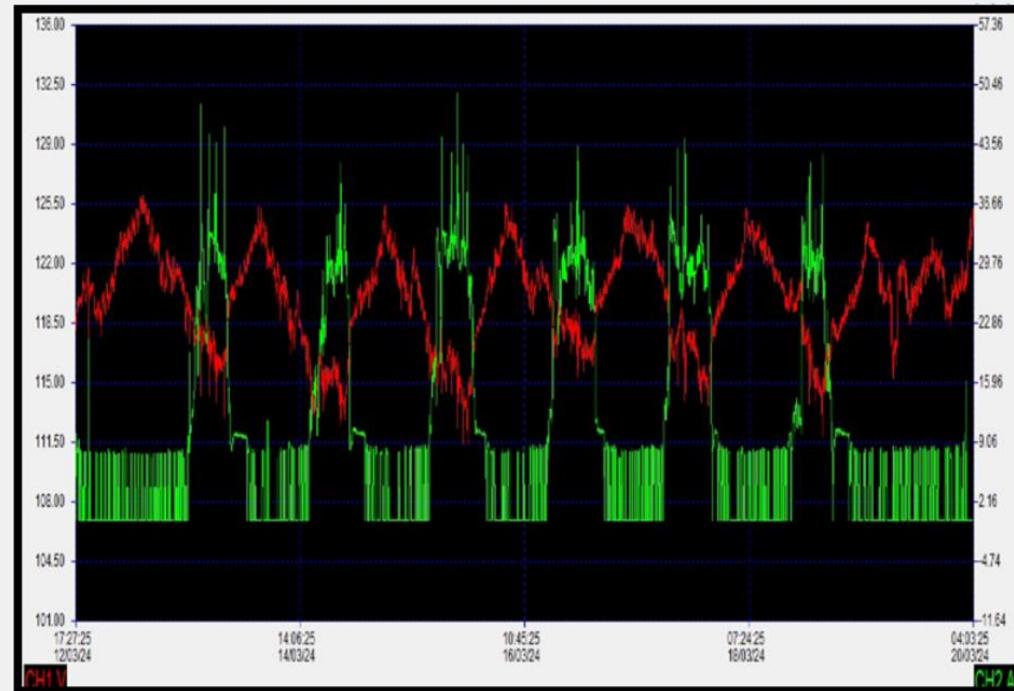
- Se llevaron a cabo mediciones utilizando el analizador de redes Extexh DL160 en dos períodos distintos. El primero abarcó desde el 12 de marzo hasta el 20 de marzo, mientras que el segundo comprendió del 28 de marzo al 5 de abril. A continuación, se presentan las gráficas que muestran los resultados obtenidos.

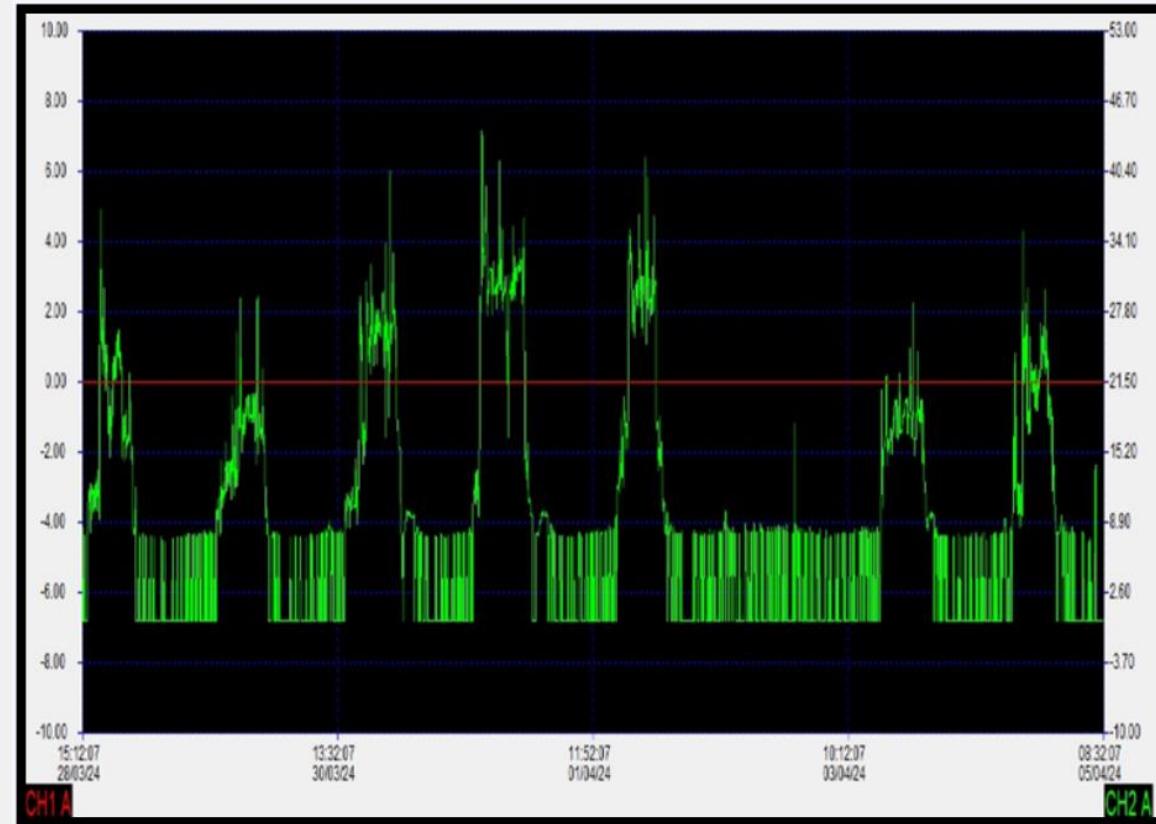
La primera gráfica representa el primer período, donde el color rojo indica el voltaje y el color verde la corriente. La segunda gráfica representa el segundo período, en la cual el color verde también indica la corriente
