PROYECTOS II  
UNIVERSIDAD MODELO

INGENIERÍA INDUSTRIAL LOGÍSTICA

CROQUIS DEL EDIFICIO DE CIENCIAS DE LA SALUD

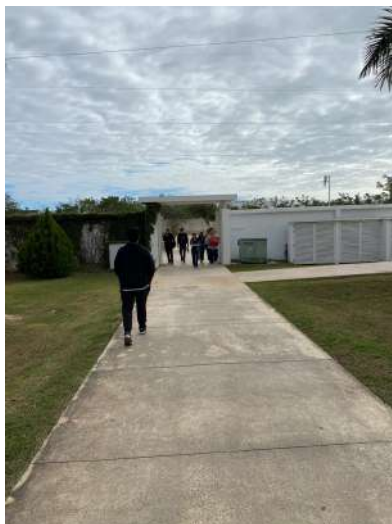
*Imagen 2.0 Pasillo de salud.*

En esta imagen se observa el pasillo que va de salida del edificio de salud hacia el estacionamiento de salud y posteriormente el de ingeniería, se ubicaran letreros para poder identificar las rutas que llevan de un edificio a otro.

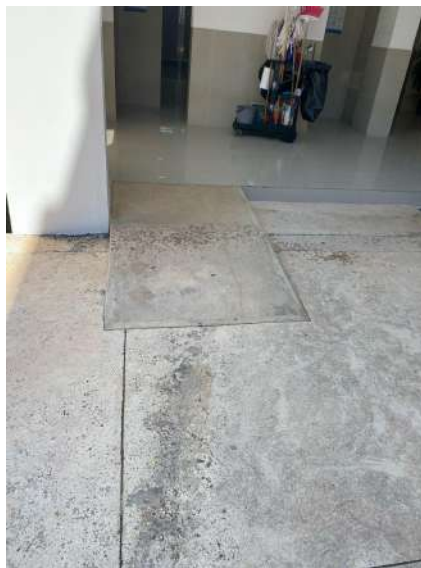
*Imagen 3.0 rampa*

En esta imagen se puede observar una imagen de una rampa del edificio de salud, esta rampa no cuenta con las medidas de seguridad adecuadas ya que no es del todo funcional para aquellas personas con discapacidades o silla de ruedas.

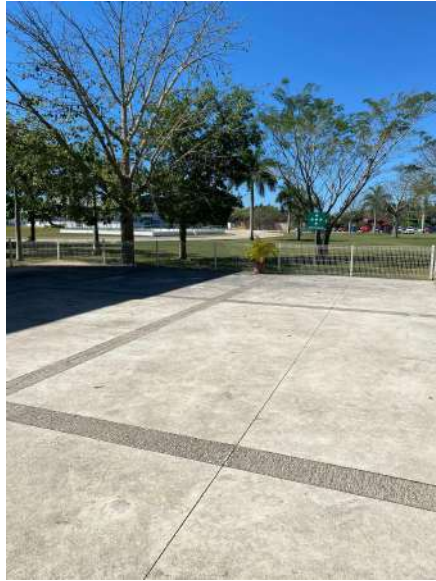
*Imagen 4.0 Punto de reunión*

En esta imagen se observa un punto de reunión en caso de emergencia del edificio de salud, es un área bastante espaciosa donde se ubicaran de igual manera unos

letreros para ubicar mejor los edificios y las rutas que se podrán utilizar para llegar a ellos, como el edificio principal y el de ingeniería.

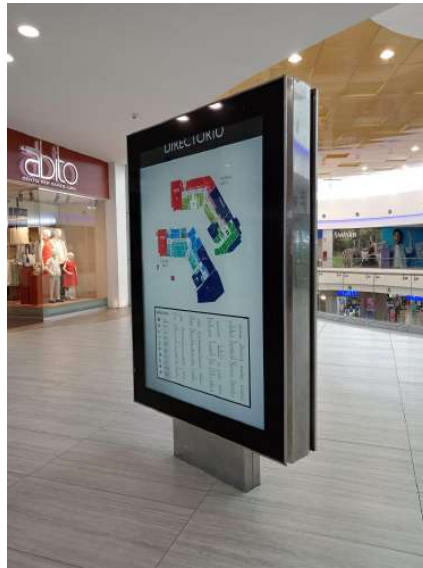
*Imagen 5.0 Croquis*

En esta imagen se puede ver un croquis de la plaza altabrisa, donde se puede observar todos los locales y el número que tiene casas uno de ellas, ayuda a ubicar mejor las tiendas departamentales para la gente que no sabe como llegar a ellas.

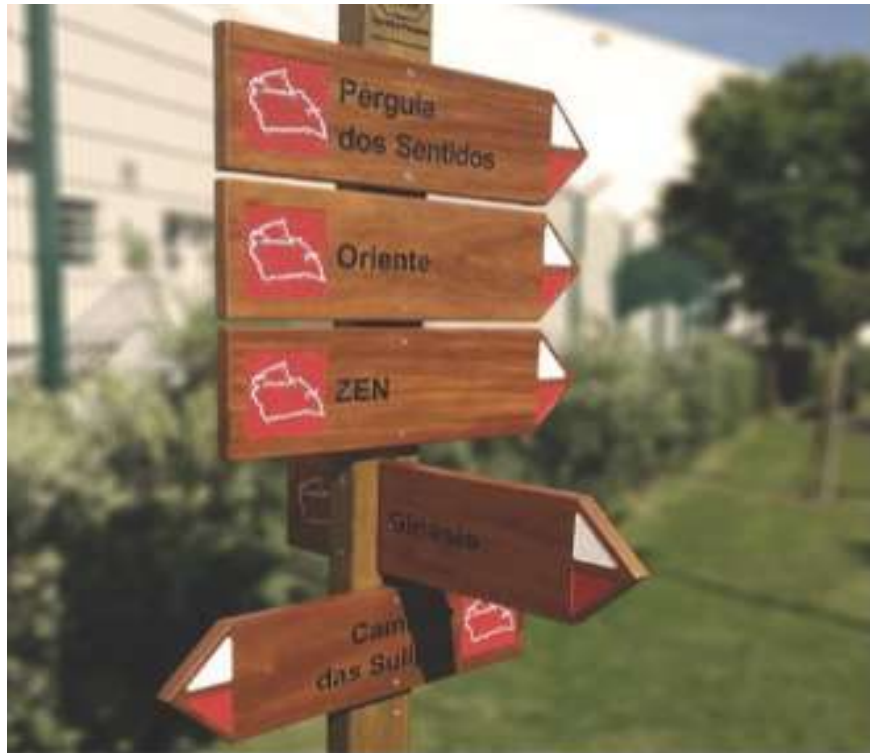
Tipo de señalización propuesta

Este tipo de señalización se considera la más adecuada para el espacio donde se está trabajando por el hecho de no ocupar tanto espacio y que es de fácil visualización y comprensión. Por lo tanto, ayudarán a las personas para ubicar los demás edificios que estén cerca del edificio de salud, como el edificio principal y el de ingeniería.

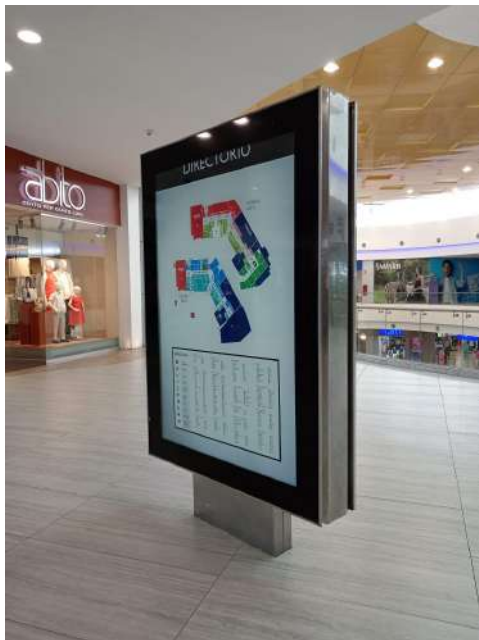
La propuesta contempla la fabricación integral de una estructura con un diseño específico. La estructura incluirá un esqueleto de PTR de 2 x 2 pulgadas. La estructura estará forrada en la parte trasera, laterales y frontal de aluminio compuesto de 4 mm en color plata cepillado. La cara frontal irá calada para la colocación interior del gráfico.

El gráfico se fabricará de lona traslúcida impresa en calidad fotográfica, tensada en bastidor interior y cubierta con vinil transparente para protección del sol, agua y polvo.

La estructura contará con iluminación a base de 9 barras led, T8, luz blanca, instaladas para su correcto funcionamiento en exterior.

La estructura se fijará directamente al piso por medio de un ancla de 20 cm de profundidad cubierto y relleno de cemento.

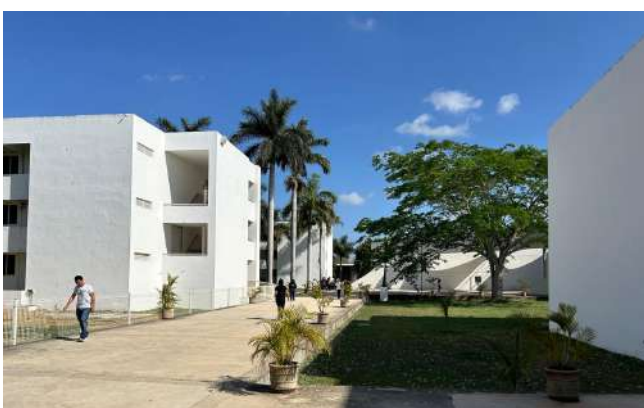
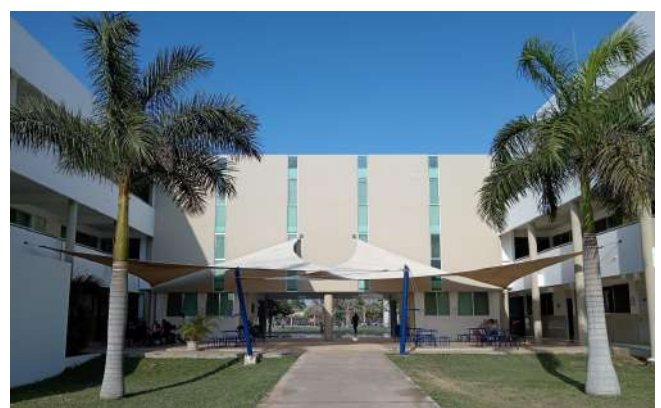
Este es un ejemplo de un proyecto realizado por esta empresa en la Universidad Marista, con esqueleto de PTR, forrado de aluminio compuesto. La selección de estos materiales se debe a la resistencia y durabilidad otorgada en condiciones exteriores.

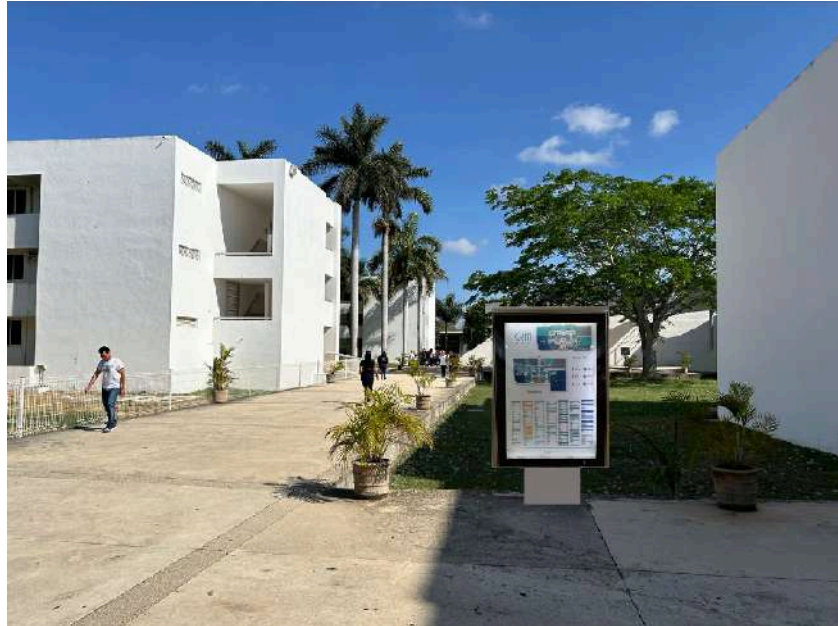
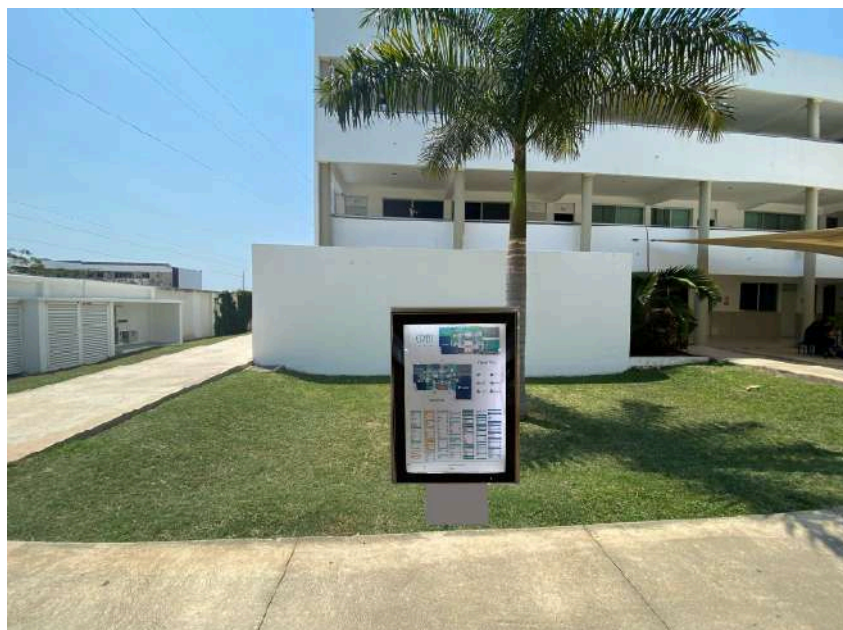
### Montaje:

En la imagen (...) encontrarán una representación gráfica del edificio de salud de nuestras instalaciones. Este edificio presenta dos accesos principales: uno que se origina desde el edificio principal hacia el edificio de salud, y otro que conecta con el edificio de ingeniería, atravesando el estacionamiento hasta llegar a la entrada trasera.

En la ilustración se destacan dos señales rojas que indican la ubicación prevista para los directorios. Estos directorios contendrán información detallada sobre la ubicación de los salones, laboratorios, baños, escaleras, salidas de emergencia, señalizaciones relevantes, así como la dirección y otros detalles importantes.

Para facilitar la orientación de nuestros visitantes y miembros de la comunidad universitaria, proponemos la instalación de dos directorios en puntos estratégicos y de fácil acceso. Uno de estos directorios se situará en la entrada principal del edificio, mientras que el otro estará ubicado en la entrada trasera. Esta iniciativa busca garantizar que todos los usuarios de nuestras instalaciones puedan familiarizarse con la disposición del edificio y acceder a la información necesaria en cualquier momento.
