“Auditoria energética para sector restaurantero: Tacos Rigo Mérida”

Ingeniería En Energía y Petróleo

**UNIVERSIDAD
MODELO**

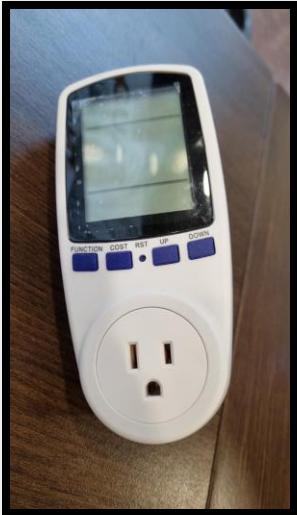
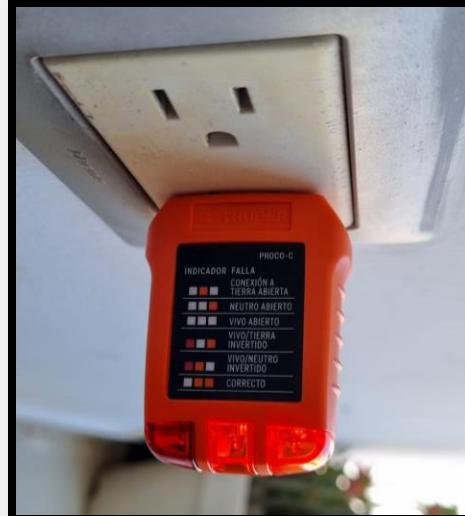
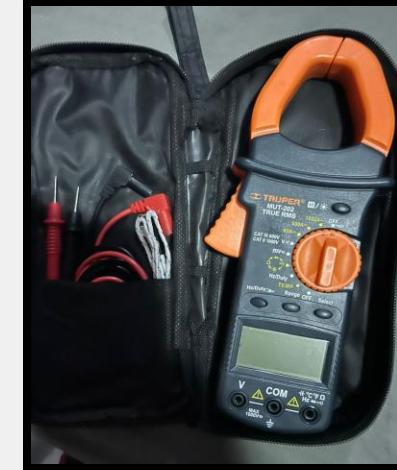
- Analizador de redes – Proporcionado por la universidad modelo
- Vatímetro
- Multímetro de gancho
- Probador de toma corriente

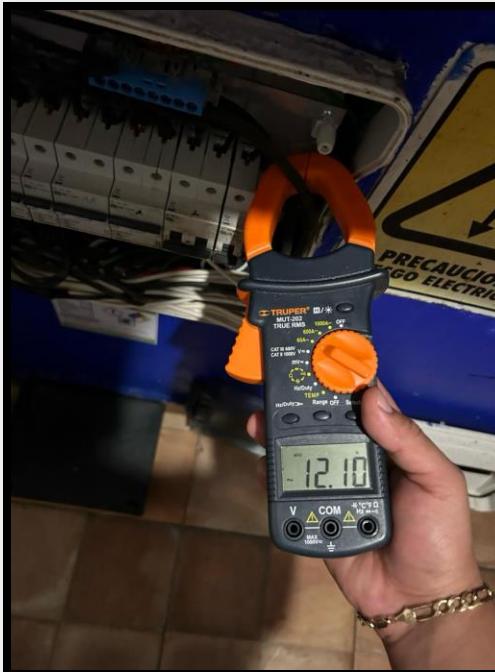
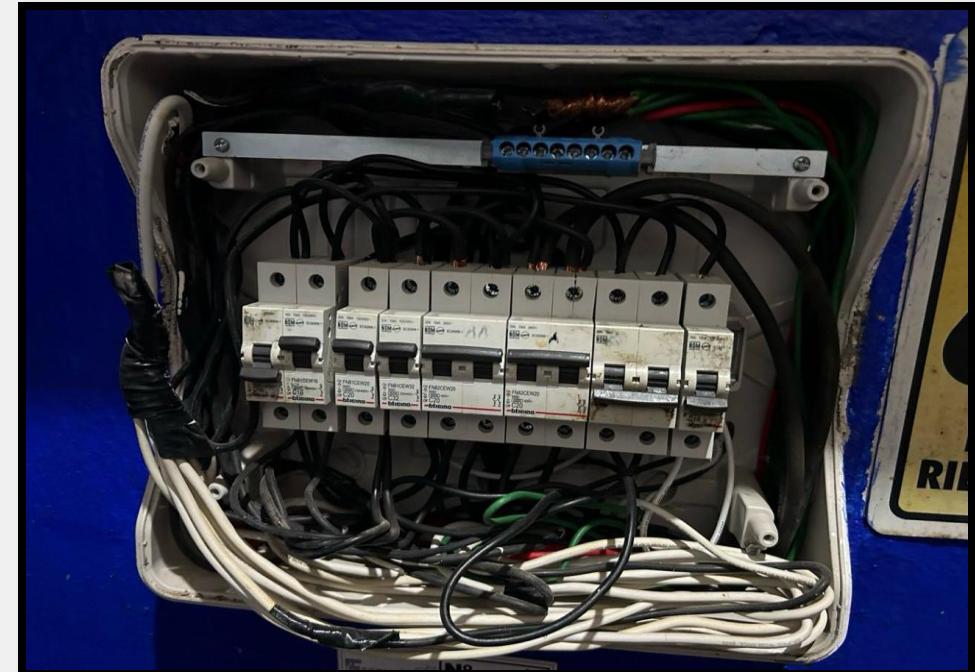
- Censo de carga
- Fichas técnicas correspondientes de cada dispositivo

Este proceso permitió tener una visión clara del panorama energético del restaurante, identificando posibles áreas de mejora desde el inicio del proyecto.

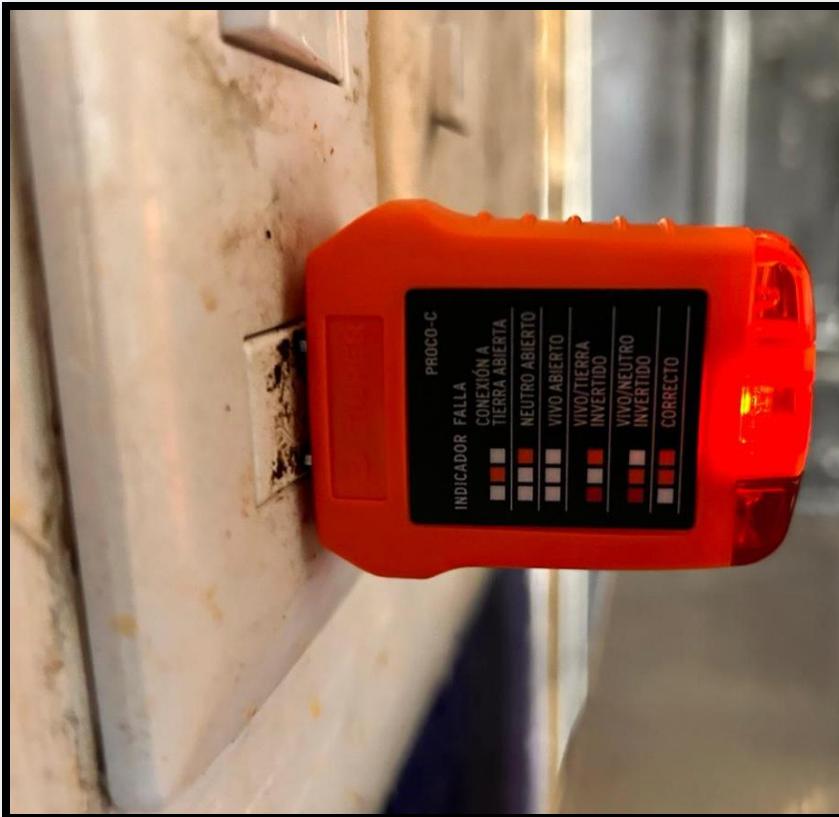
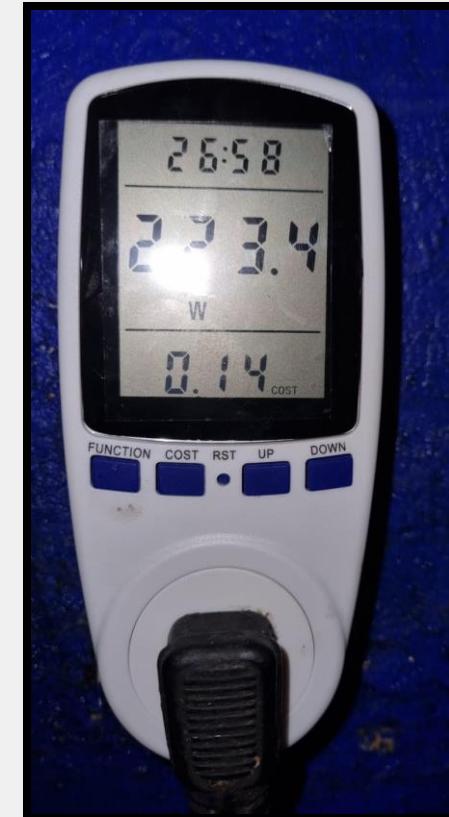
- Verificación de los toma corrientes
- Mediciones con el vatímetro

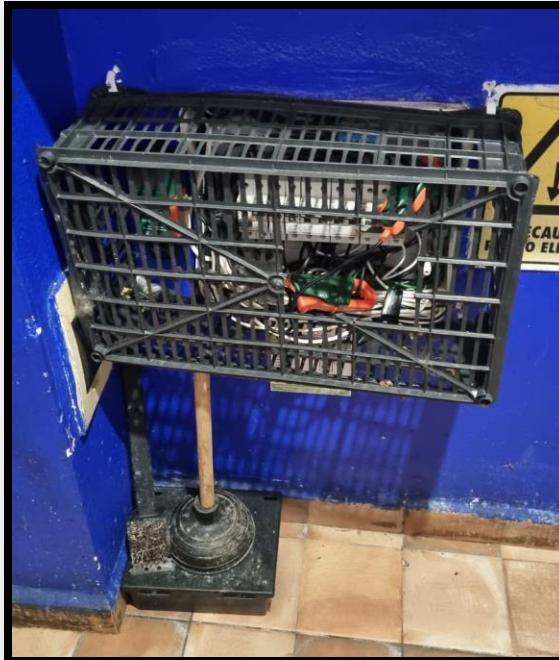
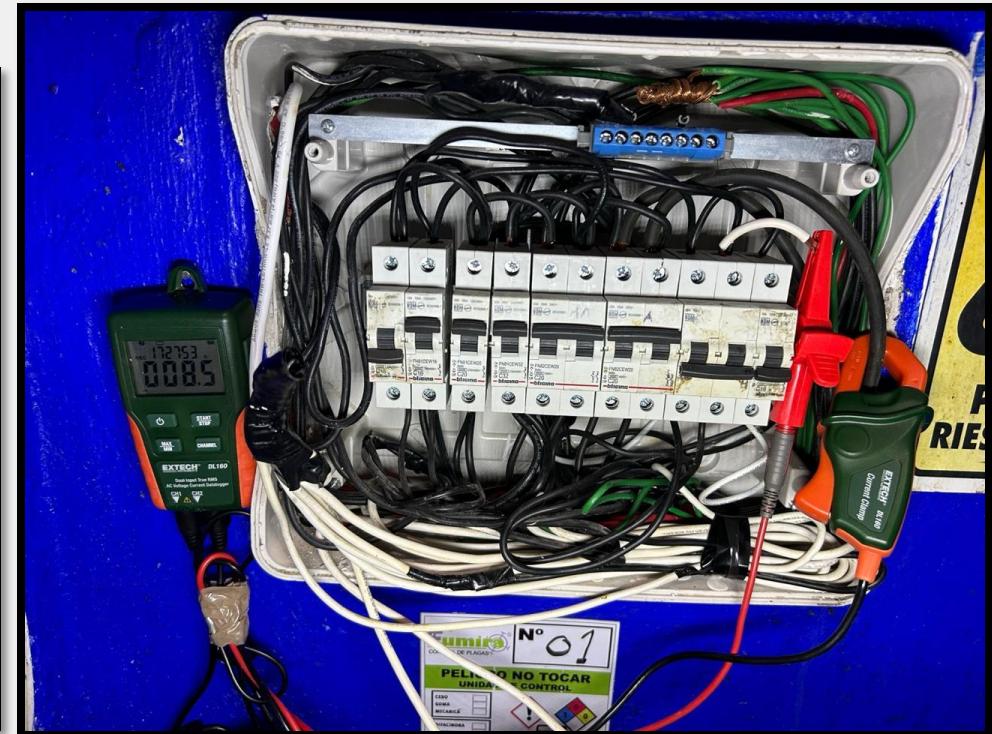
- Se instaló el analizador de redes por 14 días
- Los datos se procesaron en una base de datos en Excel

Se pudo obtener un análisis detallado del comportamiento del consumo de energía

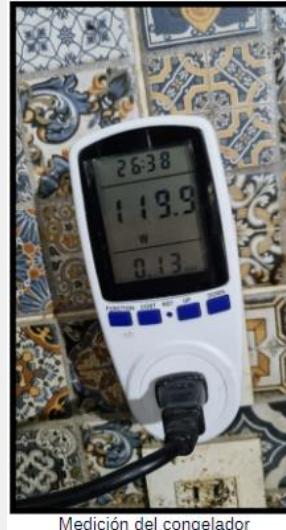
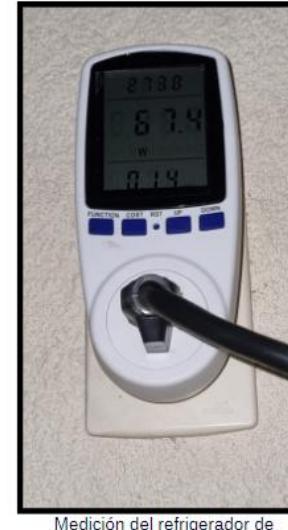
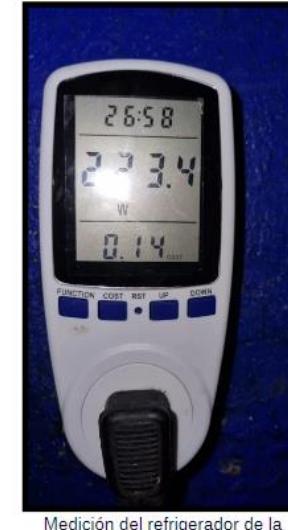
- Toma corrientes: 25 toma corriente medidos con 3 en malas condiciones
- Verificación de los equipos eléctricos: La medición de los equipos eléctricos mostró que están en buenas condiciones eléctricas, sin embargo, si les hace falta mantenimiento sobre todo en la limpieza y retiro de grasa

1. Cambio de Centro de Carga y Gestión de Cableado
2. Administración del Cableado de Neutro y Conexión a Tierra
3. Mantenimiento y Limpieza de Enchufes
4. Verificación y Corrección de Conexiones Deficientes
5. Capacitación y Concientización del Personal
6. Implementación de Medidas de Ahorro de Energía

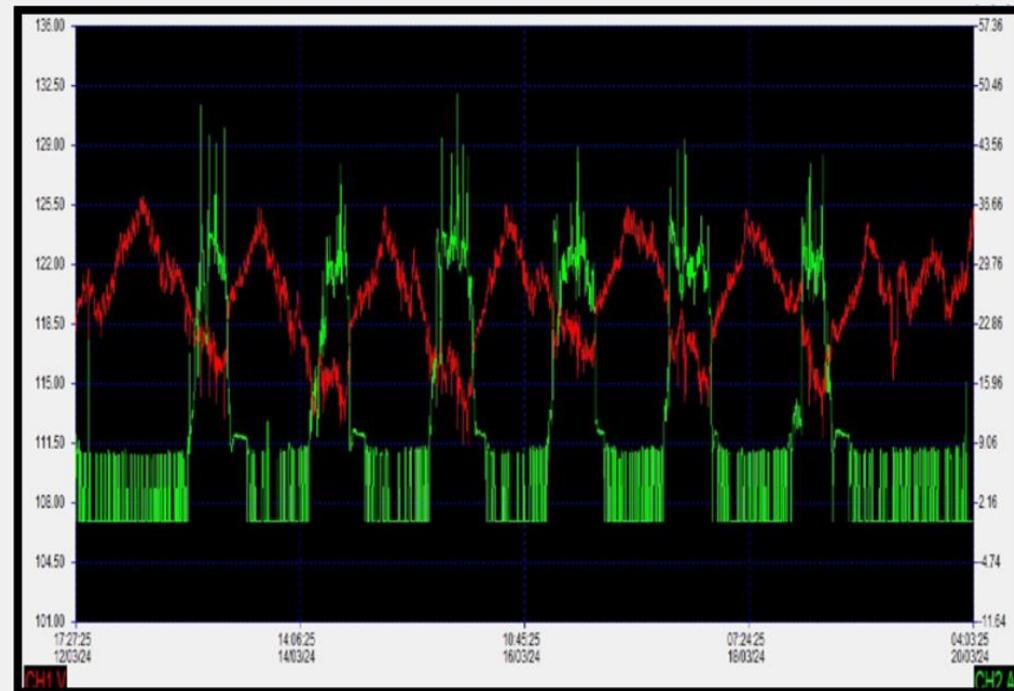
- Se llevaron a cabo mediciones utilizando el analizador de redes Extexh DL160 en dos períodos distintos. El primero abarcó desde el 12 de marzo hasta el 20 de marzo, mientras que el segundo comprendió del 28 de marzo al 5 de abril. A continuación, se presentan las gráficas que muestran los resultados obtenidos.

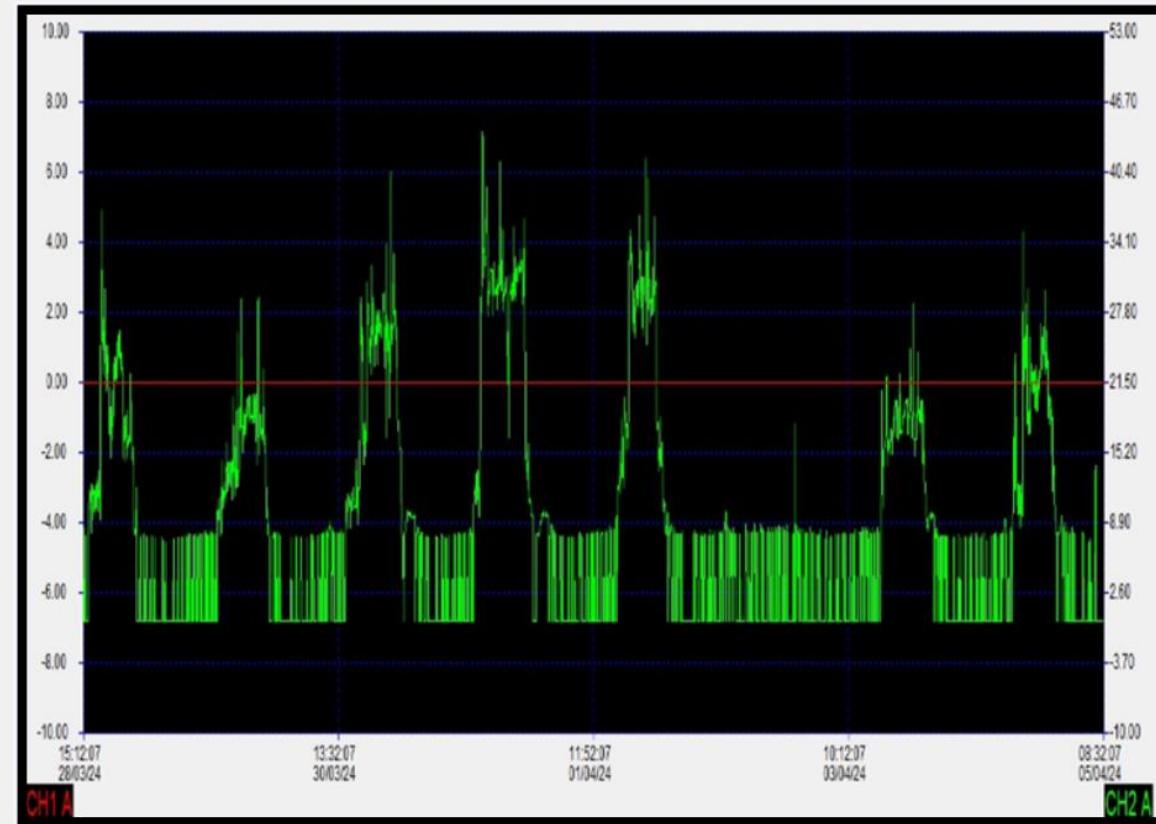
La primera gráfica representa el primer período, donde el color rojo indica el voltaje y el color verde la corriente. La segunda gráfica representa el segundo período, en la cual el color verde también indica la corriente
