# “Auditoria energética para sector restaurantero: Tacos Rigo Mérida”

Ingeniería En Energía y Petróleo

**UNIVERSIDAD  
MODELO**

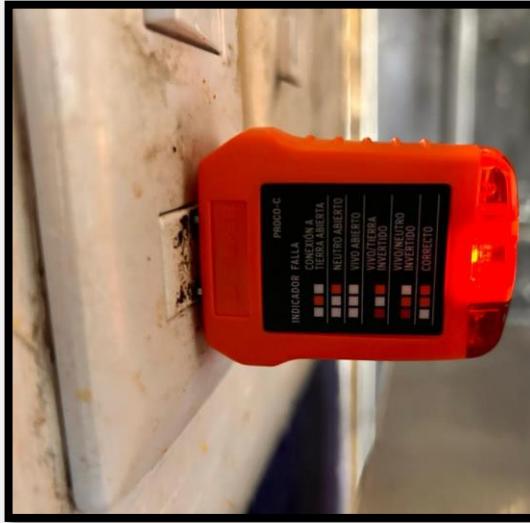
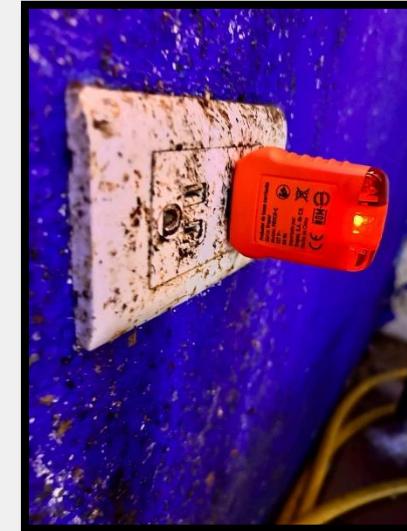
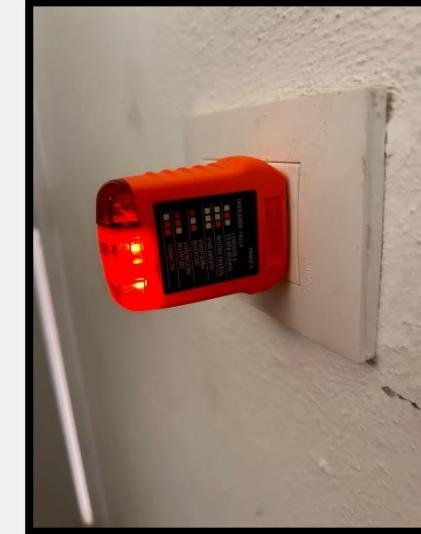
- Toma corrientes: 25 toma corriente medidos con 3 en malas condiciones
- Verificación de los equipos eléctricos: La medición de los equipos eléctricos mostró que están en buenas condiciones eléctricas, sin embargo, si les hace falta mantenimiento sobre todo en la limpieza y retiro de grasa

1. Cambio de Centro de Carga y Gestión de Cableado
2. Administración del Cableado de Neutro y Conexión a Tierra
3. Mantenimiento y Limpieza de Enchufes
4. Verificación y Corrección de Conexiones Deficientes
5. Capacitación y Concientización del Personal
6. Implementación de Medidas de Ahorro de Energía
